## Óxido de circonio y fibra de vidrio: dos materiales para la solución estética de casos protésicos

### 2. Caso clínico

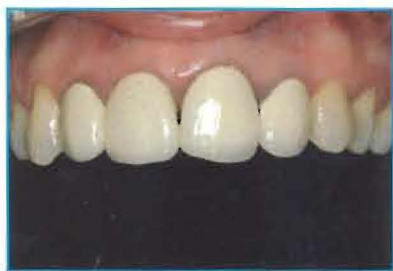
Figura 2.

dientes antero-superiores, restaurados diez años antes con coronas ceramometálicas (Fig. 2). La paciente de 40 años de edad no presentaba antecedentes médicos de interés. El examen intraoral reveló una oclusión inestable a nivel posterior y una mordida abierta anterior, además de varios diastemas en la arcada inferior (Fig. 3). Por ello, nuestra primera propuesta terapéutica consistía en un tratamiento ortognático y ortodóntico de la paciente. Sin embargo la paciente rechazó dicha opción, así como una segunda que incluía la rehabilitación protésica de ambas arcadas mediante prótesis fija. Manifestando interés únicamente, por la rehabilitación estética del sector antero-superior y de las brechas de los sectores postero-superiores (Fig. 4). Con el objetivo de lograr una oclusión estable a nivel posterior, se propone la rehabilitación protésica con coronas y puentes Lava<sup>TM</sup> de 17 a 27, manteniendo la mordida abierta anterior, ya que la paciente no quería que los incisivos superiores parecieran más largos.

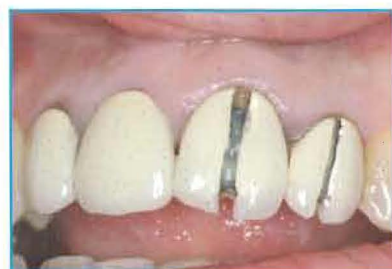
Figura 5.

Comenzamos el caso preparando unas restauraciones provisionales y cortando las coronas que la paciente llevaba (Fig. 5). Al retirar la corona 21, se observó que ésta necesitaba ser restaurada (Fig. 6), por lo que se procedió a realizar una preparación para un perno y un muñón de composite, para lo cual se eligió el sistema RelyX<sup>TM</sup> Fiber Post (3M ESPE), consistente en pernos fabricados en resina y reforzados con fibra de vidrio. Existen tres tamaños distintos de pernos que se pre-

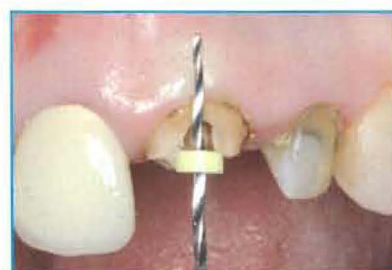
Figura 7.

sentan en un kit junto con las fresas correspondientes. El motivo de la elección de este sistema reside en que la composición de los tres elementos implicados para la realización del perno-muñón (perno, cemento y composite de restauración), al ser del mismo fabricante, están especialmente formulados para obtener la mejor capacidad adhesiva y mecánica entre ellos. En primer lugar, preparamos el conducto con la fresa correspondiente (Fig. 7). A continuación, compro-

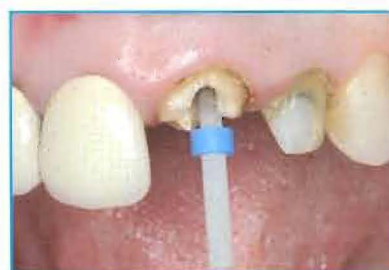
Figura 8.

bamos el ajuste del perno (Fig. 8) y cortamos el fragmento sobrante (Figs. 9 y 10). Es importante que el corte sea realizado con un disco, ya que la utilización de fresas o tijeras podría deformar la fibra de vidrio y modificar la resistencia del perno.

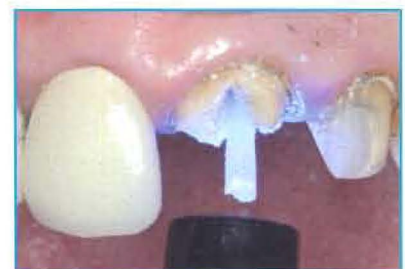
Figura 16.

cinco minutos para garantizar la autopolimerización (Fig. 16). A continuación, se realizó la reconstrucción del muñón de manera convencional con el composite Filtek™ Z250 (3M ESPE) (Figs. 17-19). Para mejorar la arquitectura gingival, se realizó un pequeño recontorneado quirúrgico de

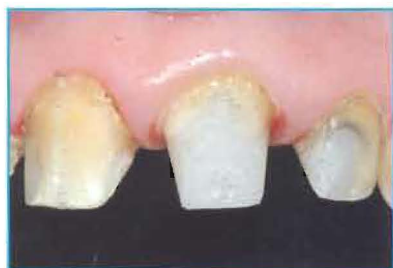
Figura 20.

los márgenes. A las cinco semanas, se realizó la preparación definitiva de los pilares y la toma de impresión con silicona de adición (Fig. 20). Los modelos de trabajo obtenidos se montaron en un articulador semiajustable (Fig. 21).

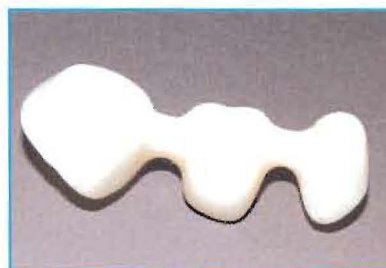
Figura 22.

rados los modelos, se procede a la digitalización de los troqueles, al diseño virtual de las estructuras Lava<sup>TM</sup> mediante un software y por último, al mecanizado y sinterización de las mismas en la unidad de fresado. Es recomendable realizar una prueba de estructura para controlar el ajuste marginal, translucidez, diseño y grosor de los conectores, etc. Conviene señalar que estas estructuras no deberían ser "retocadas" en la clínica (Fig.

22). En caso de tener que hacerlo, es imprescindible que el laboratorio tenga conocimiento de dónde y por qué han sido repasadas dichas cofías para volver a comprobar que mantienen el grosor mínimo recomendado por el fabricante. En aquellos casos que exijan múltiples retoques se debería repetir la estructura, ya que el fresado de la circonia sinterizada induce transformaciones en la estructura del material que afecta a sus exce-
